Die „neue“ W 300 – ein großer Schritt nach vorne

Dipl.-Ing. Martin Bolesta

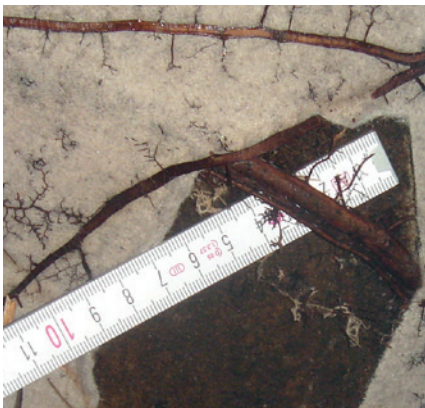
Bild 1: Durchwurzelter Konstruktionsbeton hinter einer Auskleidung (Foto: P & T-Kerasal)

Ein Beispiel hierfür ist ein Sanierungsfall um die Jahrtausendwende, bei dem der Fokus ausschließlich auf die wasserberührten Oberflächen gelegt worden war. Wenige Jahre nachdem die Auskleidung der Wasserkammern stattgefunden hatte, fielen bei Kontrollbesichtigungen Veränderungen auf. Bereits das lokale Öffnen der Auskleidung brachte hier die wenig erfreuliche Erkenntnis, dass der Konstruktionsbeton vollständig durchwurzelt war und der Behälter jetzt nur noch mit immensen technischen und auch finanziellen Anstrengungen gerettet werden kann (Bild 1).
